**RELATÓRIO TÉCNICO DE VISTORIA EM IMÓVEL**

**Nº003 - 2025**

Relatório técnico de vistoria realizada pela Defesa Civil no dia 20 de janeiro de 2025, às 08h30min, a pedido da Secretaria Municipal de Educação, na edificação localizada na rua Diamantes, nº 3.117, bairro: Vila da Serra.

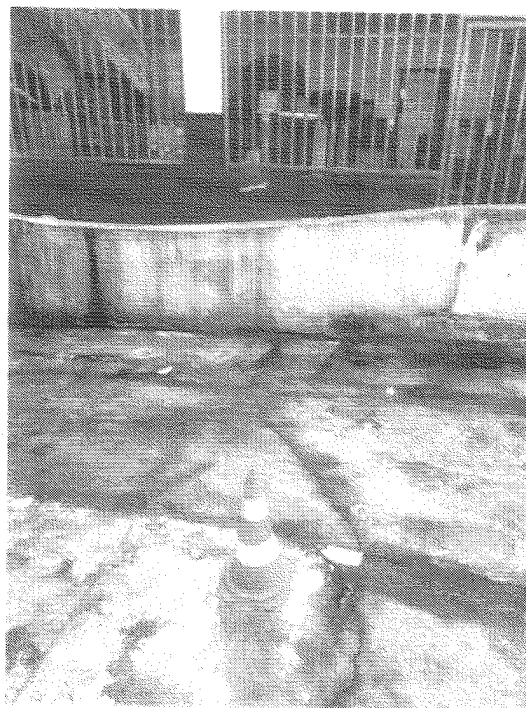
Verificou-se **anomalia denominada brecha** (> que 10 mm) no pátio adjacente à escola, em consequência o muro de arrimo que sustenta o pátio apresenta-se comprometido possuindo **risco iminente de colapso**, deste modo a escola está localizada na região, que compreende a superfície potencial de ruptura havendo indícios de movimentação do solo, como consequência, surgiram trincas e rachaduras na estrutura da edificação, indicando sérios comprometimentos na

Figura 1: anomalia construtiva.

Diante dos fatos mencionados, o Departamento Municipal de Obras, Tendo em vista o estado de deterioração da **ESCOLA MUNICIPAL PEDRO PINHEIRO DINIZ** recomenda a Secretaria Municipal de Educação a desmobilização imediata do respectivo imóvel, pois sua segurança global está comprometida.

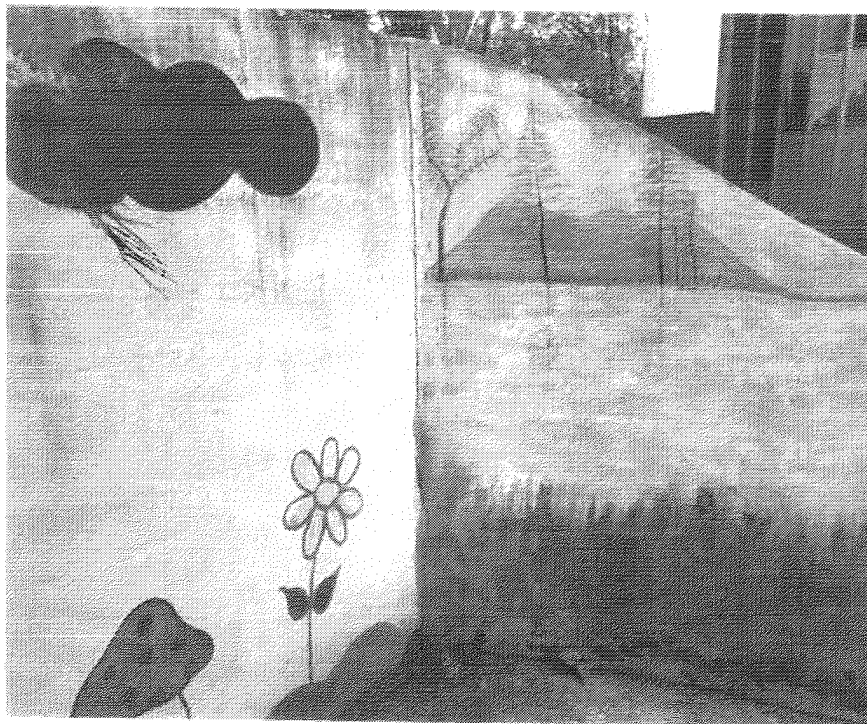
Figura 2: anomalia construtiva

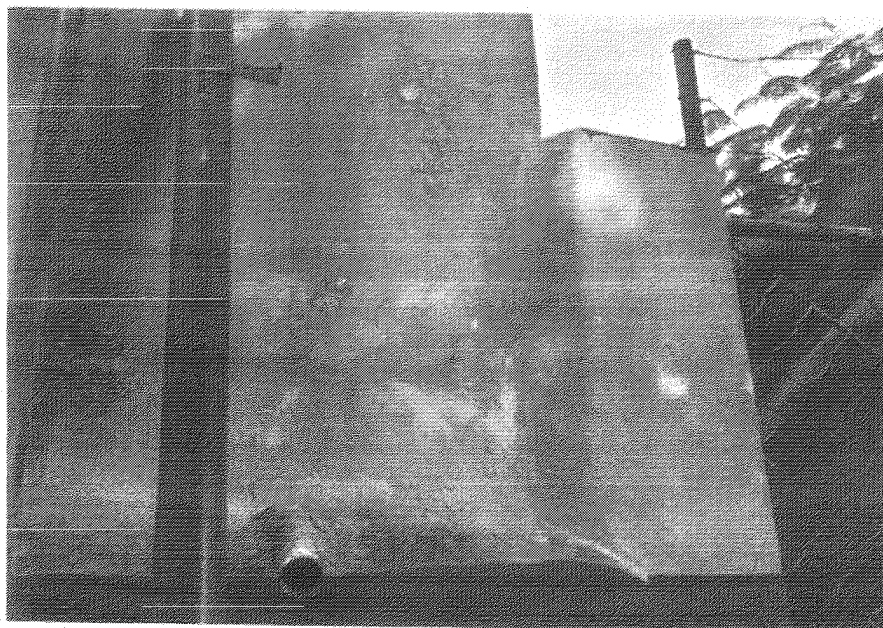
Figura 3: anomalia construtiva

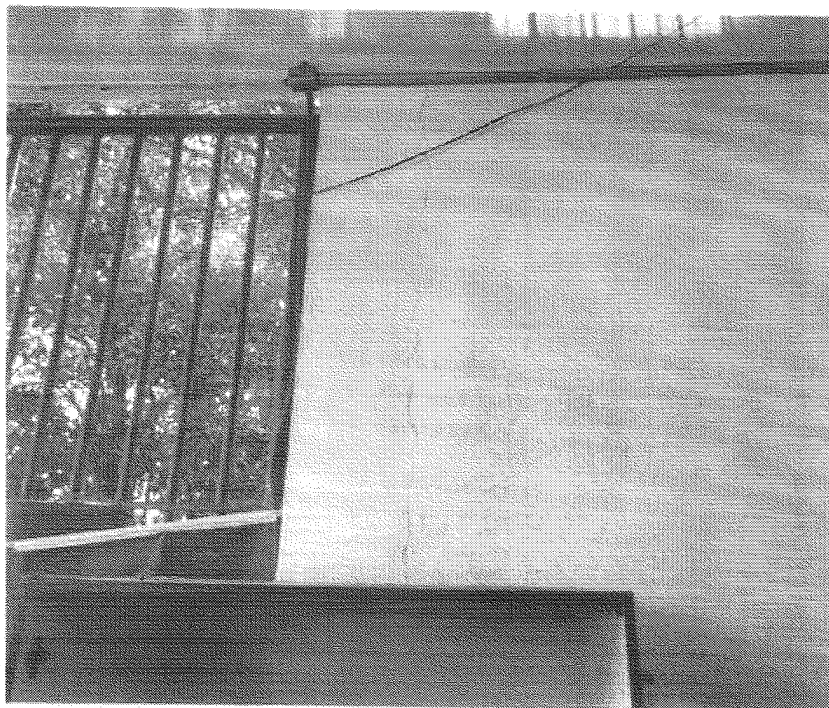
Figura 4: anomalia construtiva

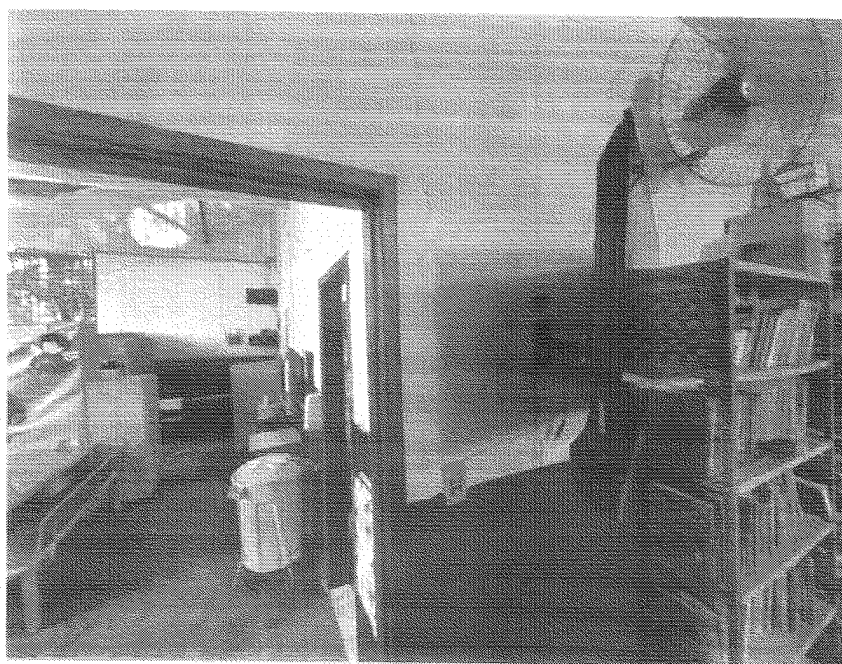
Figura 5: anomalia construtiva

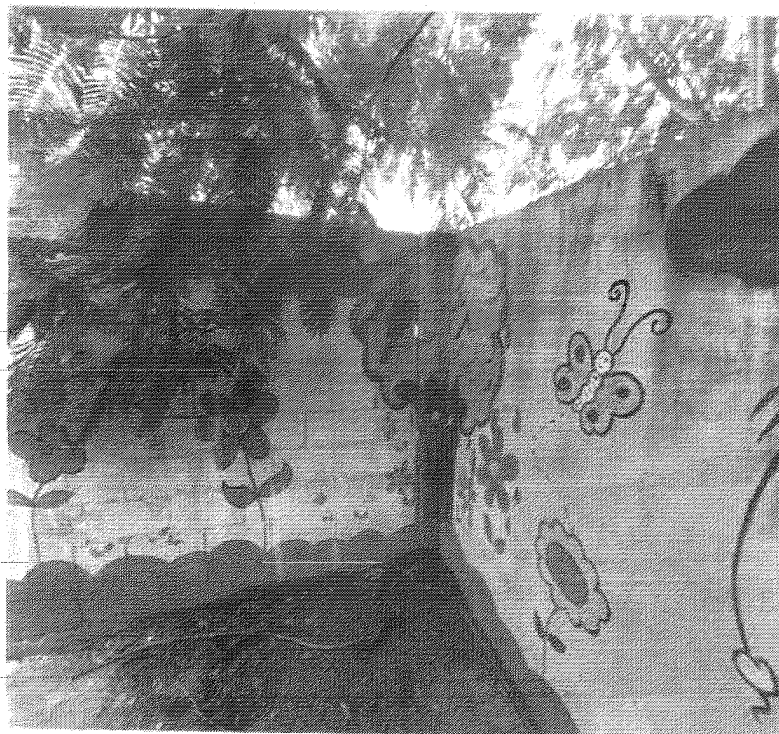
Figura 6: anomalia construtiva

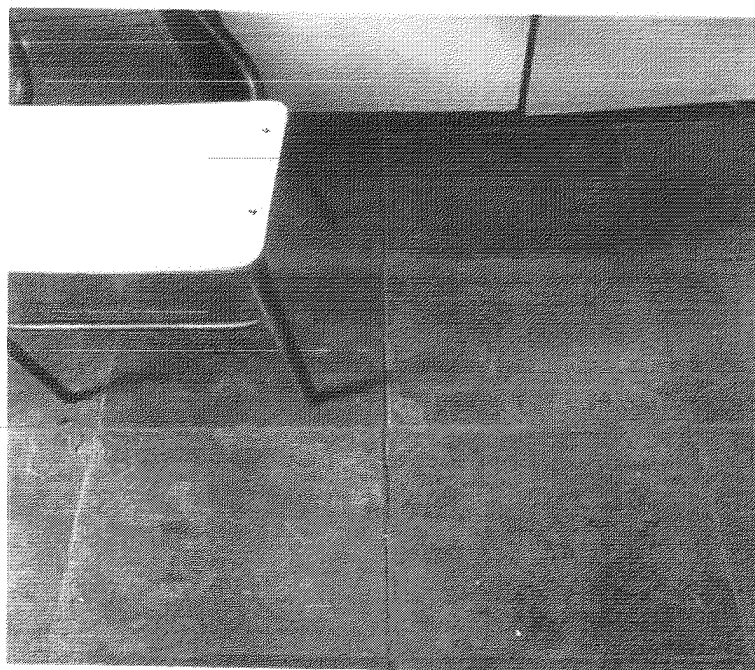
Figura 7: anomalia construtiva

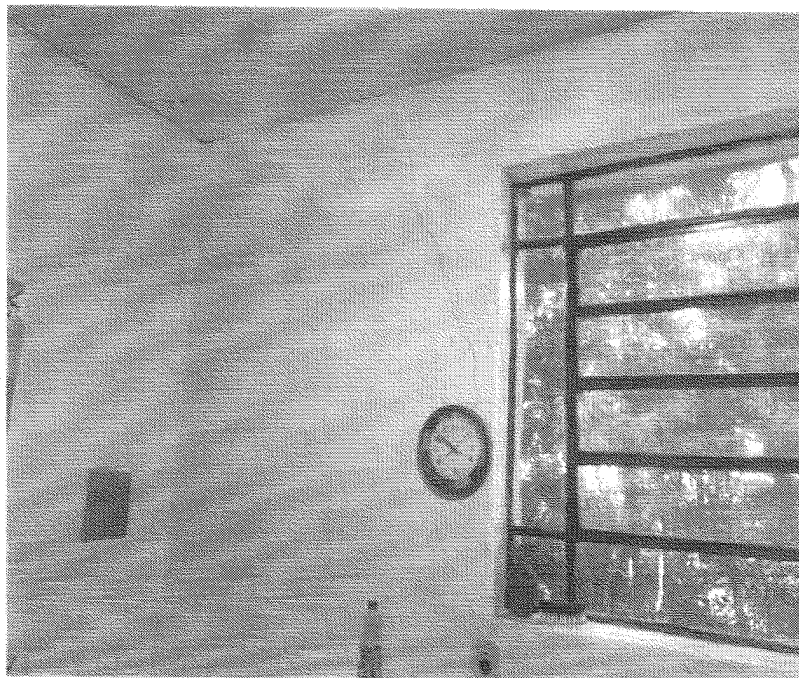
Figura 8: anomalia construtiva

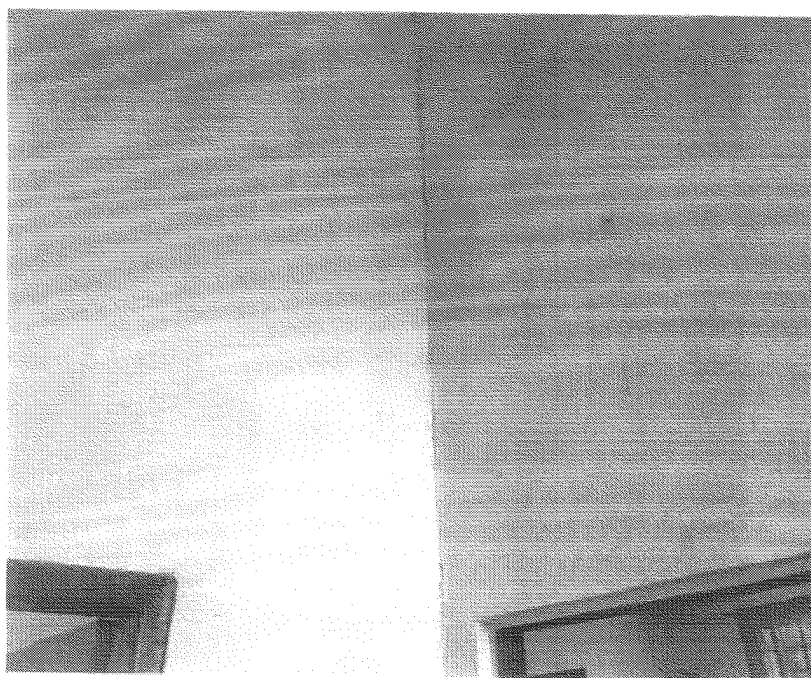
Figura 9: anomalia construtiva.

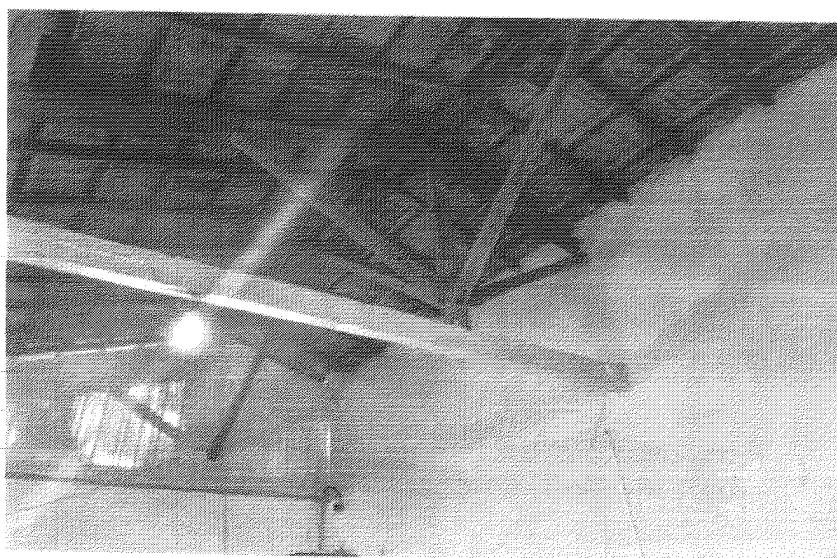
A cobertura apresenta-se com alto desgaste natural pela ação de cupins e umidade, comprometendo toda a estrutura exposta composta de caibros e ripas e terças .

Figura 10: anomalia construtiva

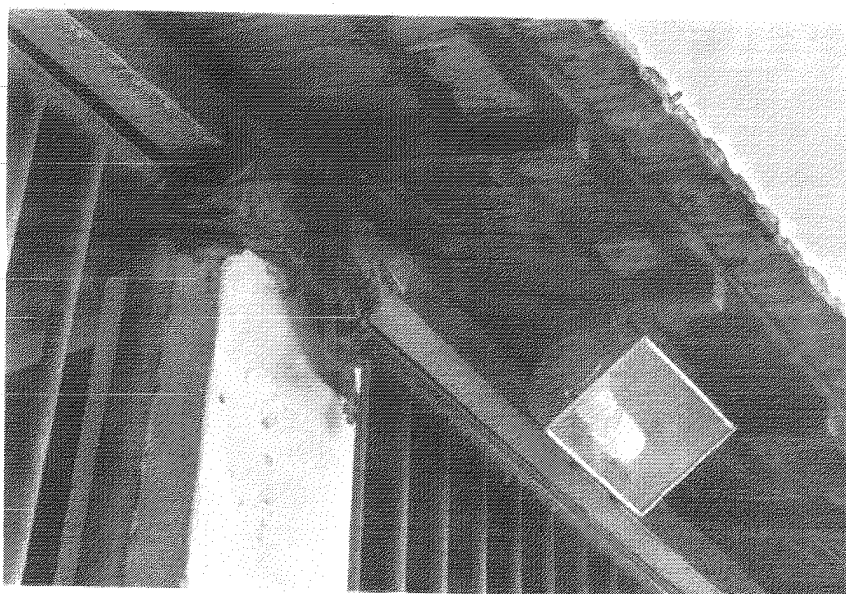
Figura 11: proliferação de cupins

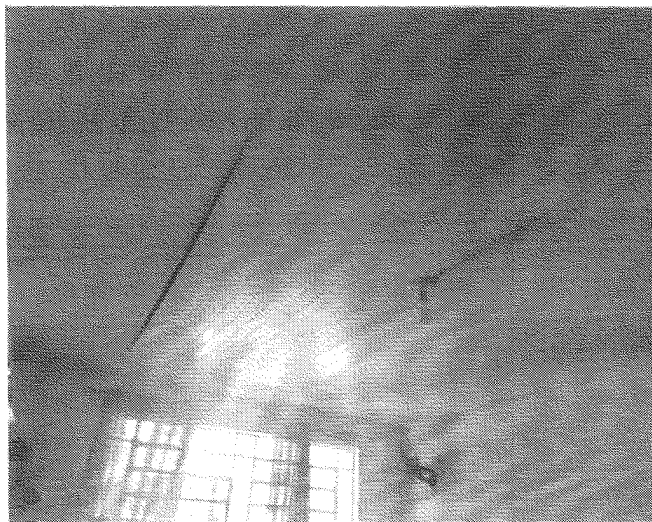
Figura 12: anomalia construtiva

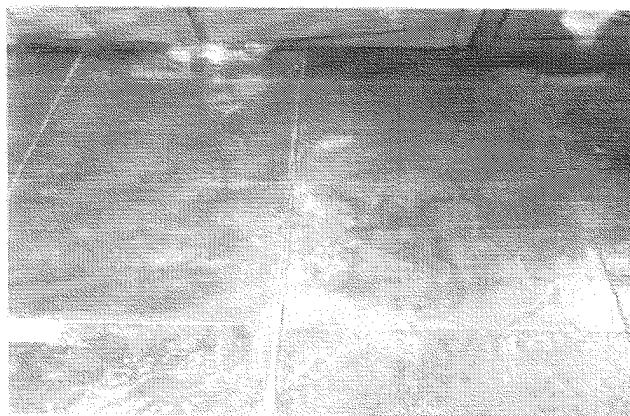
As esquadrias (portas e janelas) não se apresentam conforme as normas municipais em se tratando de iluminação e ventilação, os banheiros não possuem acessibilidade e são compartilhados o piso de ardósia demonstra-se com desgaste significativo, fissuras, descoloração e irregularidades em sua superfície problemas quanto a planicidade e integridade estrutural

Figura 13: piso irregular

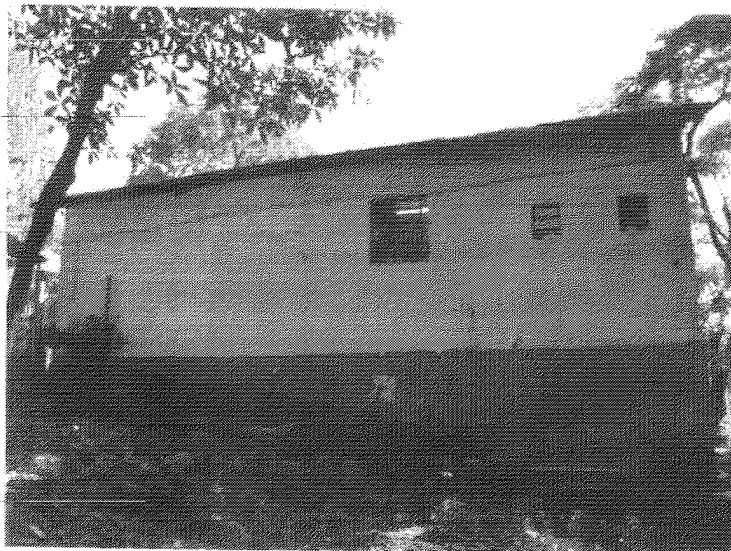
Figura 14: anomalia construtiva

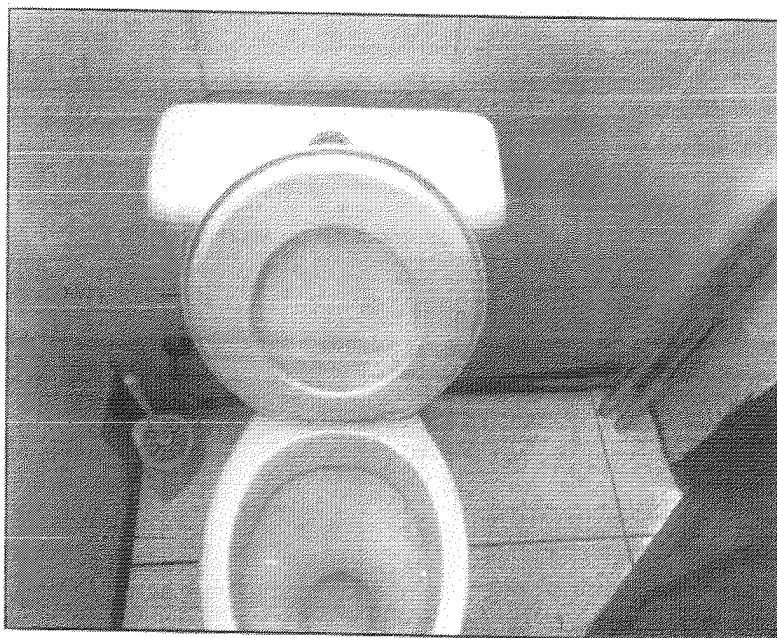
Figura 15: anomalia construtiva

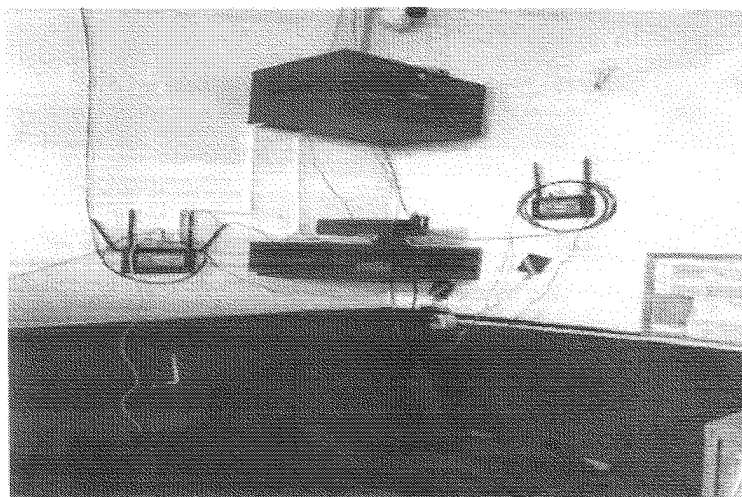
É indiscutível que as instalações elétricas e hidráulicas do imóvel em questão apresentam diversas irregularidades e falhas tais como: fiações e tubulações expostas as quais expõe um potencial risco de propagação de incêndio, portanto comprometendo sua segurança e funcionalidade da referida edificação

Figura 16: instalação irregular

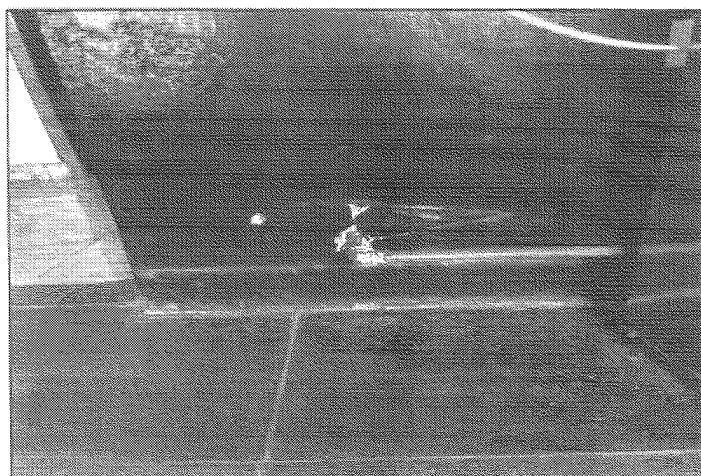
Figura 17: instalação irregular

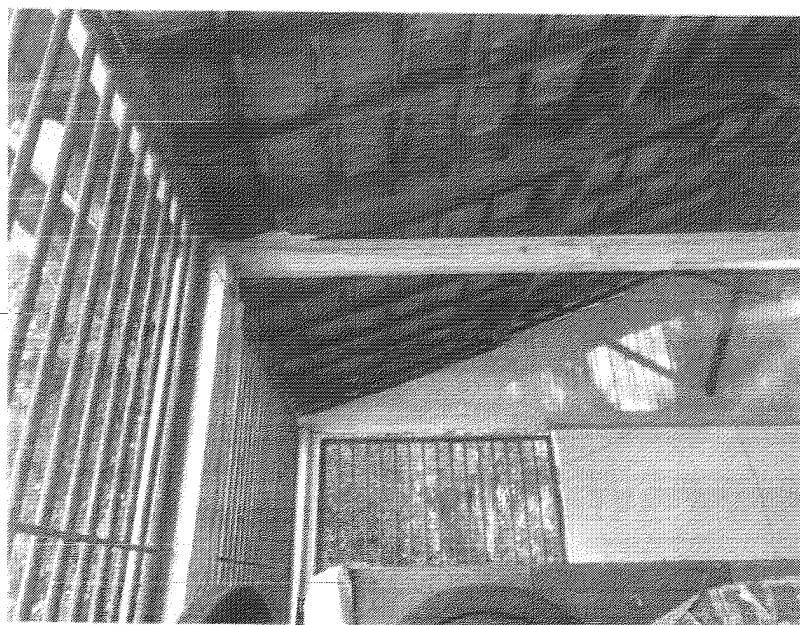
Figura 18: anomalia construtiva

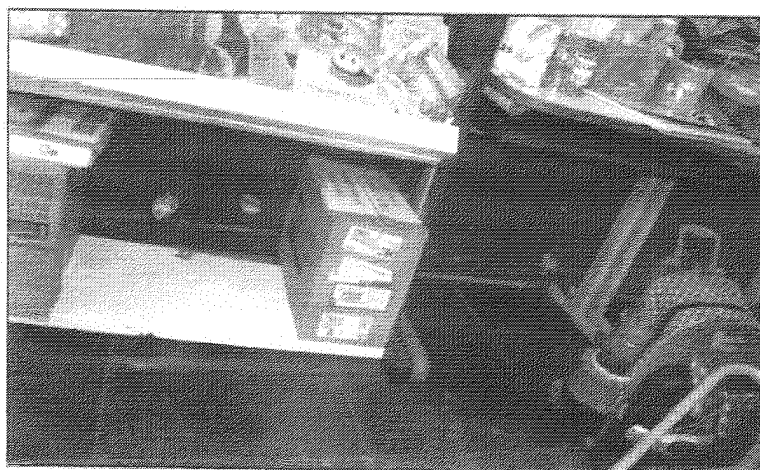
Figura 19: anomalia construtiva

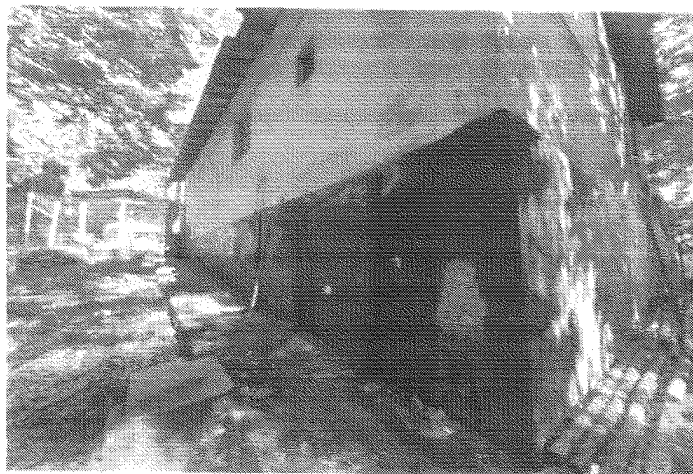
Figura 20: anomalia construtiva
