**RELATÓRIO TÉCNICO DE VISTORIA EM IMÓVEL**

**Nº003 - 2025**

Relatório técnico de vistoria realizada pela Defesa Civil no dia 20 de janeiro de 2025, às 08h30min, a pedido da Secretaria Municipal de Educação, na edificação localizada na rua Diamantes, nº 3.117, bairro: Vila da Serra.

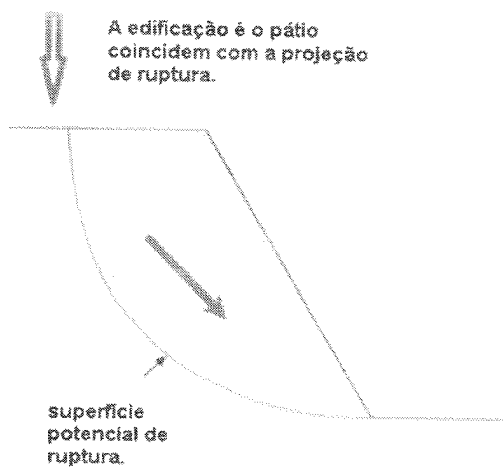
#### Seção representativa

Verificou-se **anomalia denominada brecha** (> que 10 mm) no pátio adjacente à escola, em consequência o muro de arrimo que sustenta o pátio apresenta-se comprometido possuindo **risco iminente de colapso**, deste modo a escola está localizada na região, que compreende a superfície potencial de ruptura havendo indícios de movimentação do solo, como consequência, surgiram trincas e rachaduras na estrutura da edificação, indicando sérios comprometimentos na

estabilidade da construção conforme identificado nas imagens a seguir.

Diante dos fatos mencionados, o Departamento Municipal de Obras, Tendo em vista o estado de deterioração da **ESCOLA MUNICIPAL PEDRO PINHEIRO DINIZ** recomenda a Secretaria Municipal de Educação a desmobilização imediata do respectivo imóvel, pois sua segurança global está comprometida.
